Es.Col.A - Espaço Colectivo Autogestionado - planta do piso 0

trabalhos necessários no restauro da Es.Col.A

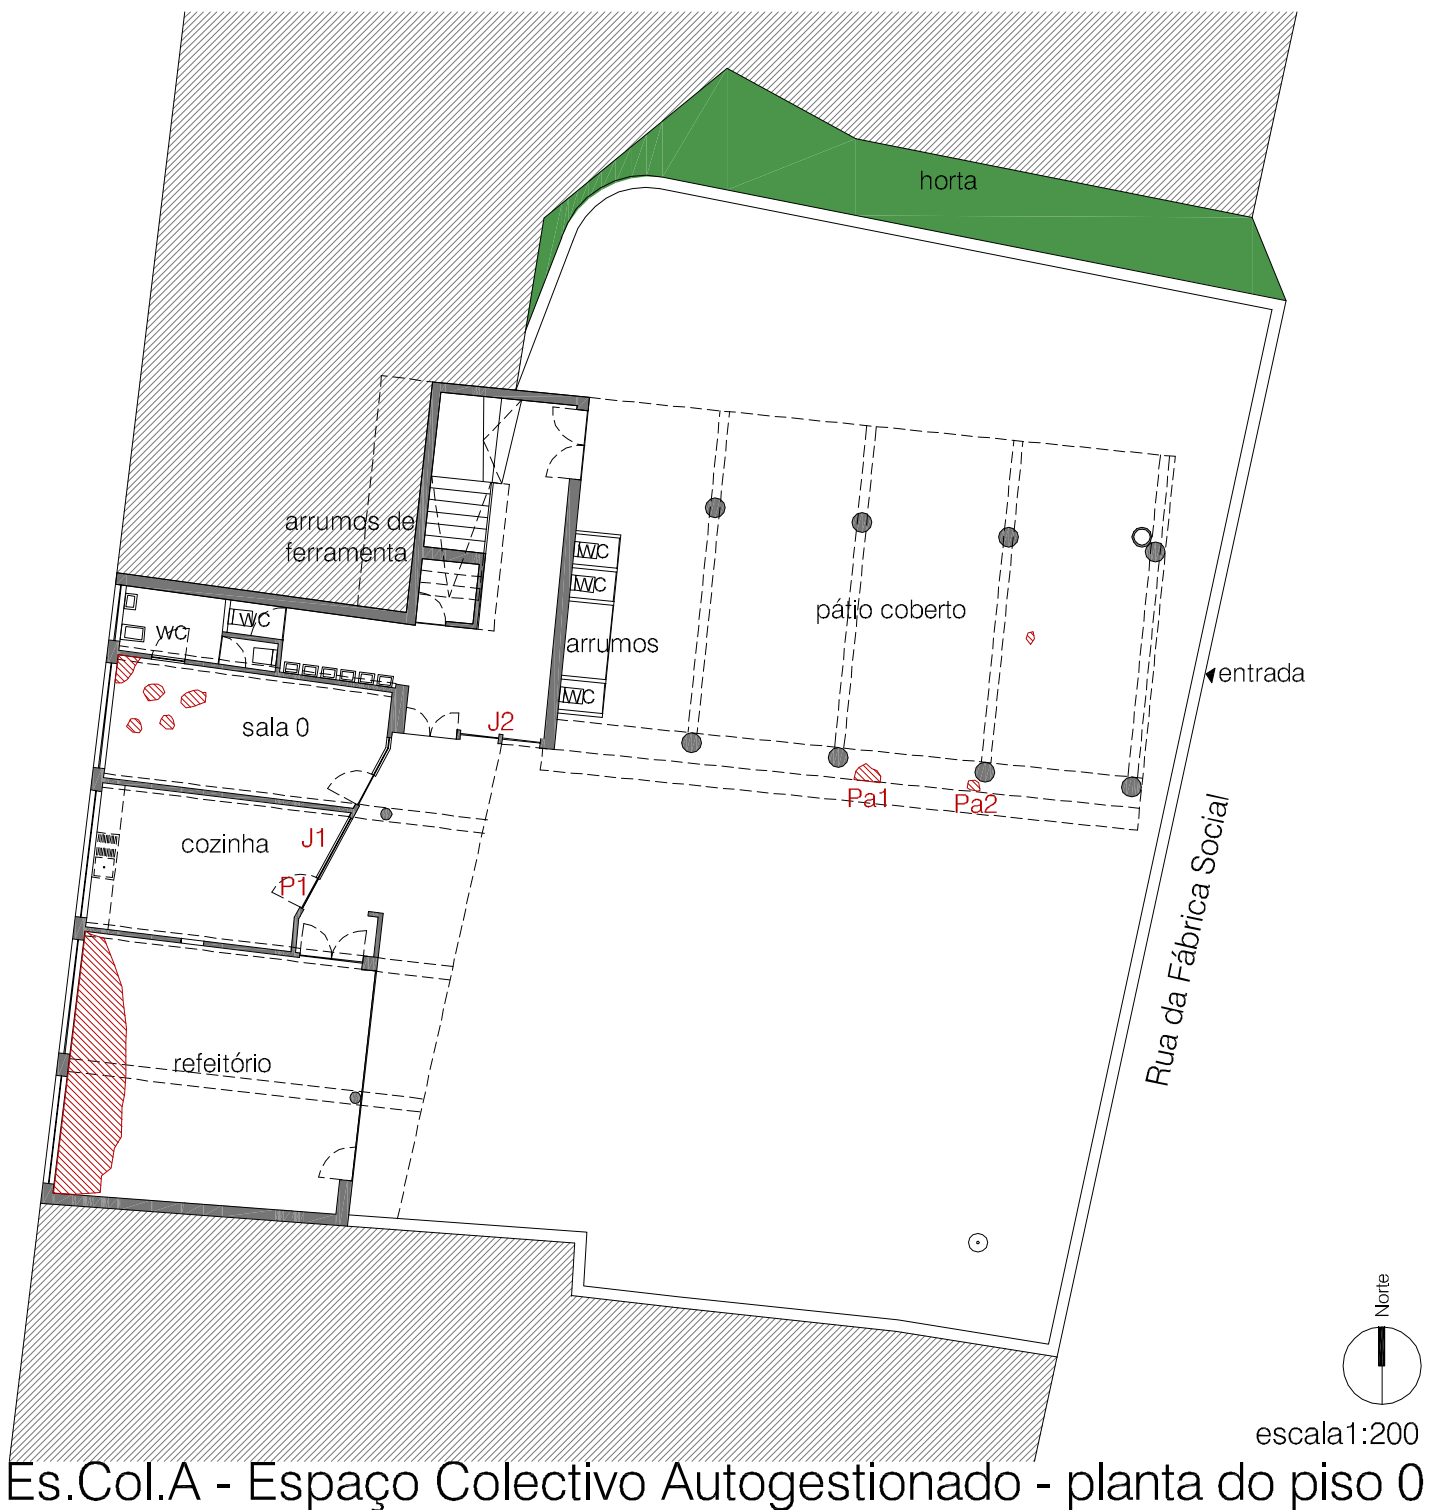
zonas de tectos e paredes para picagem e reposição de rebocos

P1 - aproveitamento de porta existente, execução de aro de madeira, fixação da folha existente com 2 dobradiças

P2 - fixação do aro em madeira

J1, J2 e J 6 - execução de vão em madeira e colocação de vidros

J3 - execução de uma folha de janela de correr em madeira e colocação de vidros

J4, J5 - execução adaptada a caixilharia de alumínio de 2+2 folhas de correr em madeira e colocação de vidros

Pv1 - aproveitamento de taco existente e nova solução para pavimento, cerca de 50m2 (talvez em tábua de soalho reciclada sobre ripas de PVC)

Pv2 - fixação do taco reciclado (9m2)

Pv3 - fixação de 3 tacos

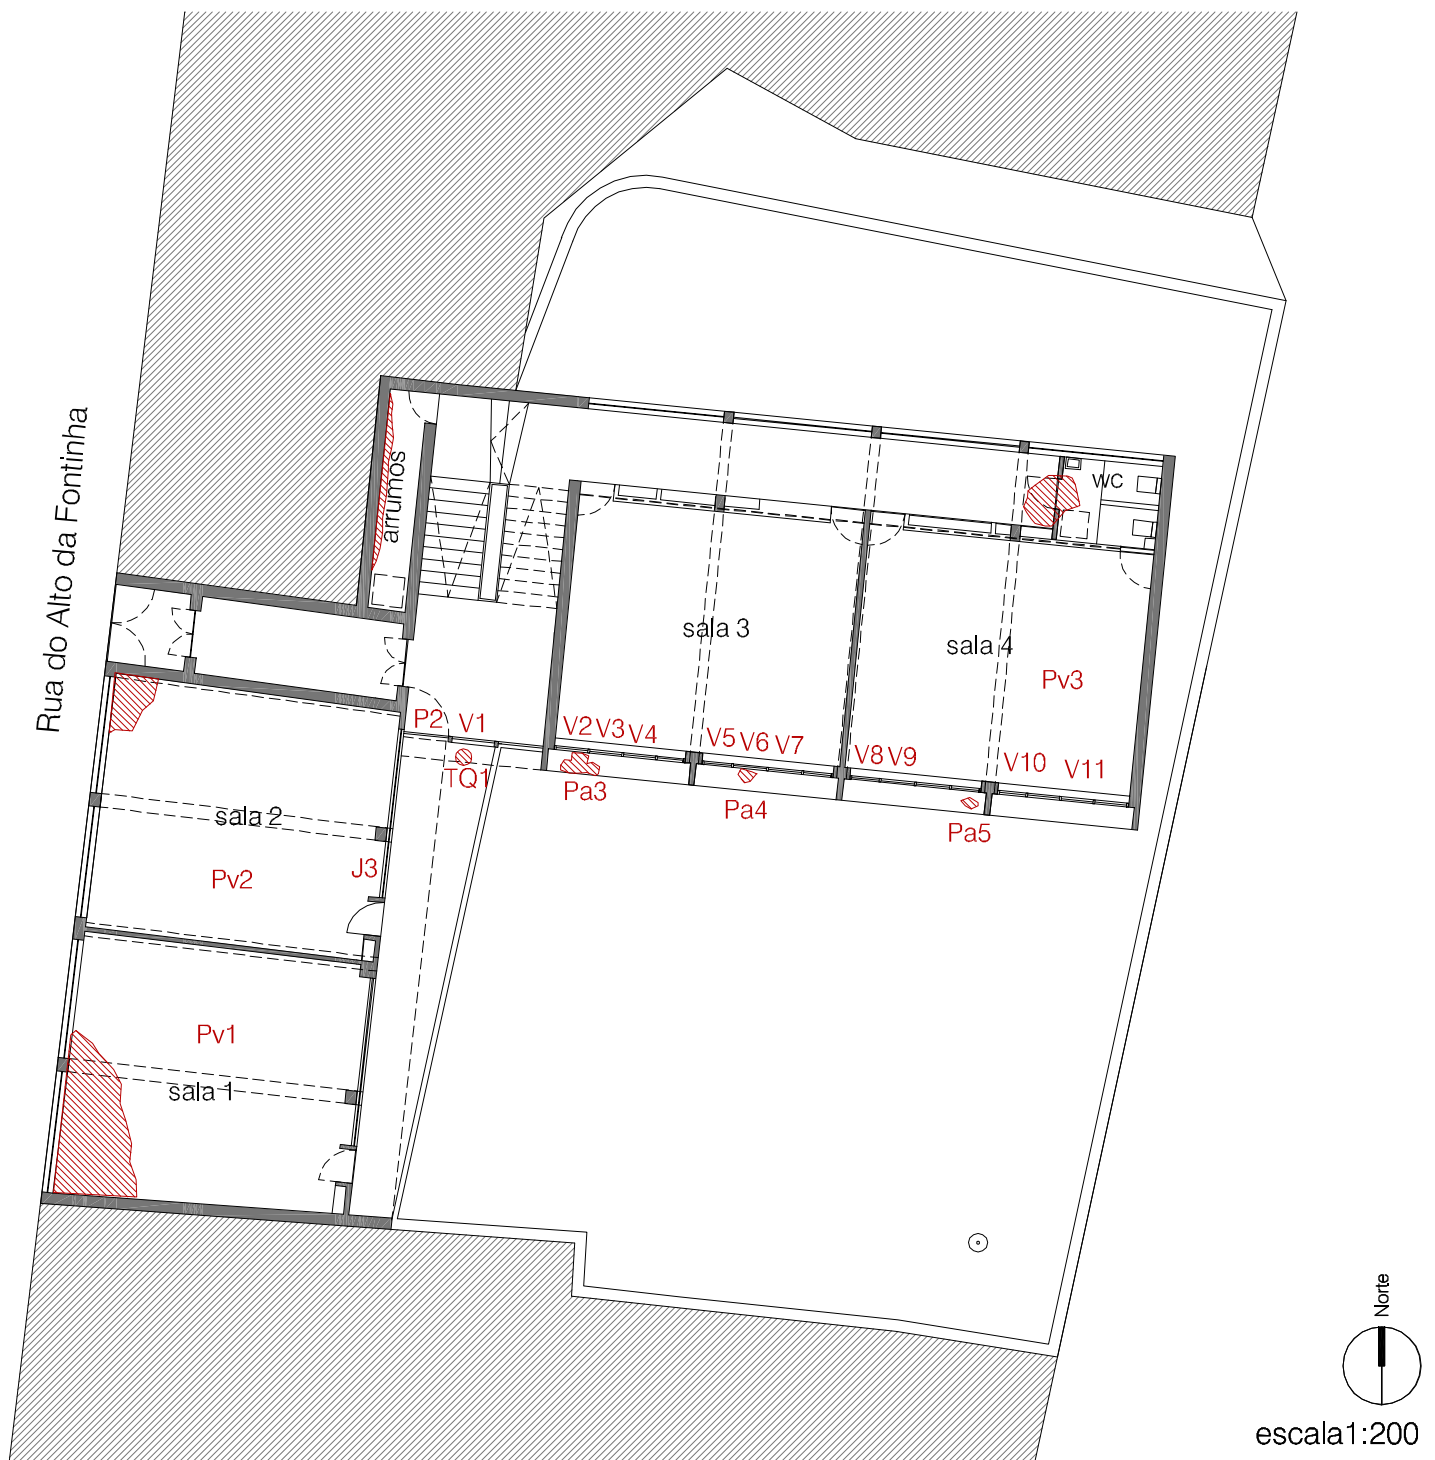
Es.Col.A - Espaço Colectivo Autogestionado - planta do piso 1

zonas de tectos e paredes para picagem e reposição de rebocos

V1 a V11

Pa1/Pa2/Pa3/Pa4/Pa5/Pa6 - metalização a frio das verguinhas expostas e enchimento em argamassa de cimento

TQ1 - remendo, encaixe e fixação de tubo de queda, picagem da zona da pala afectada e enchimento em cimento

Cal1 - colocação de tela em metade da caleira e pintura impermeabilizante no restante

Cal2 - pintura impermeabilizante

execução de reboco nas zonas identificadas nas plantas.

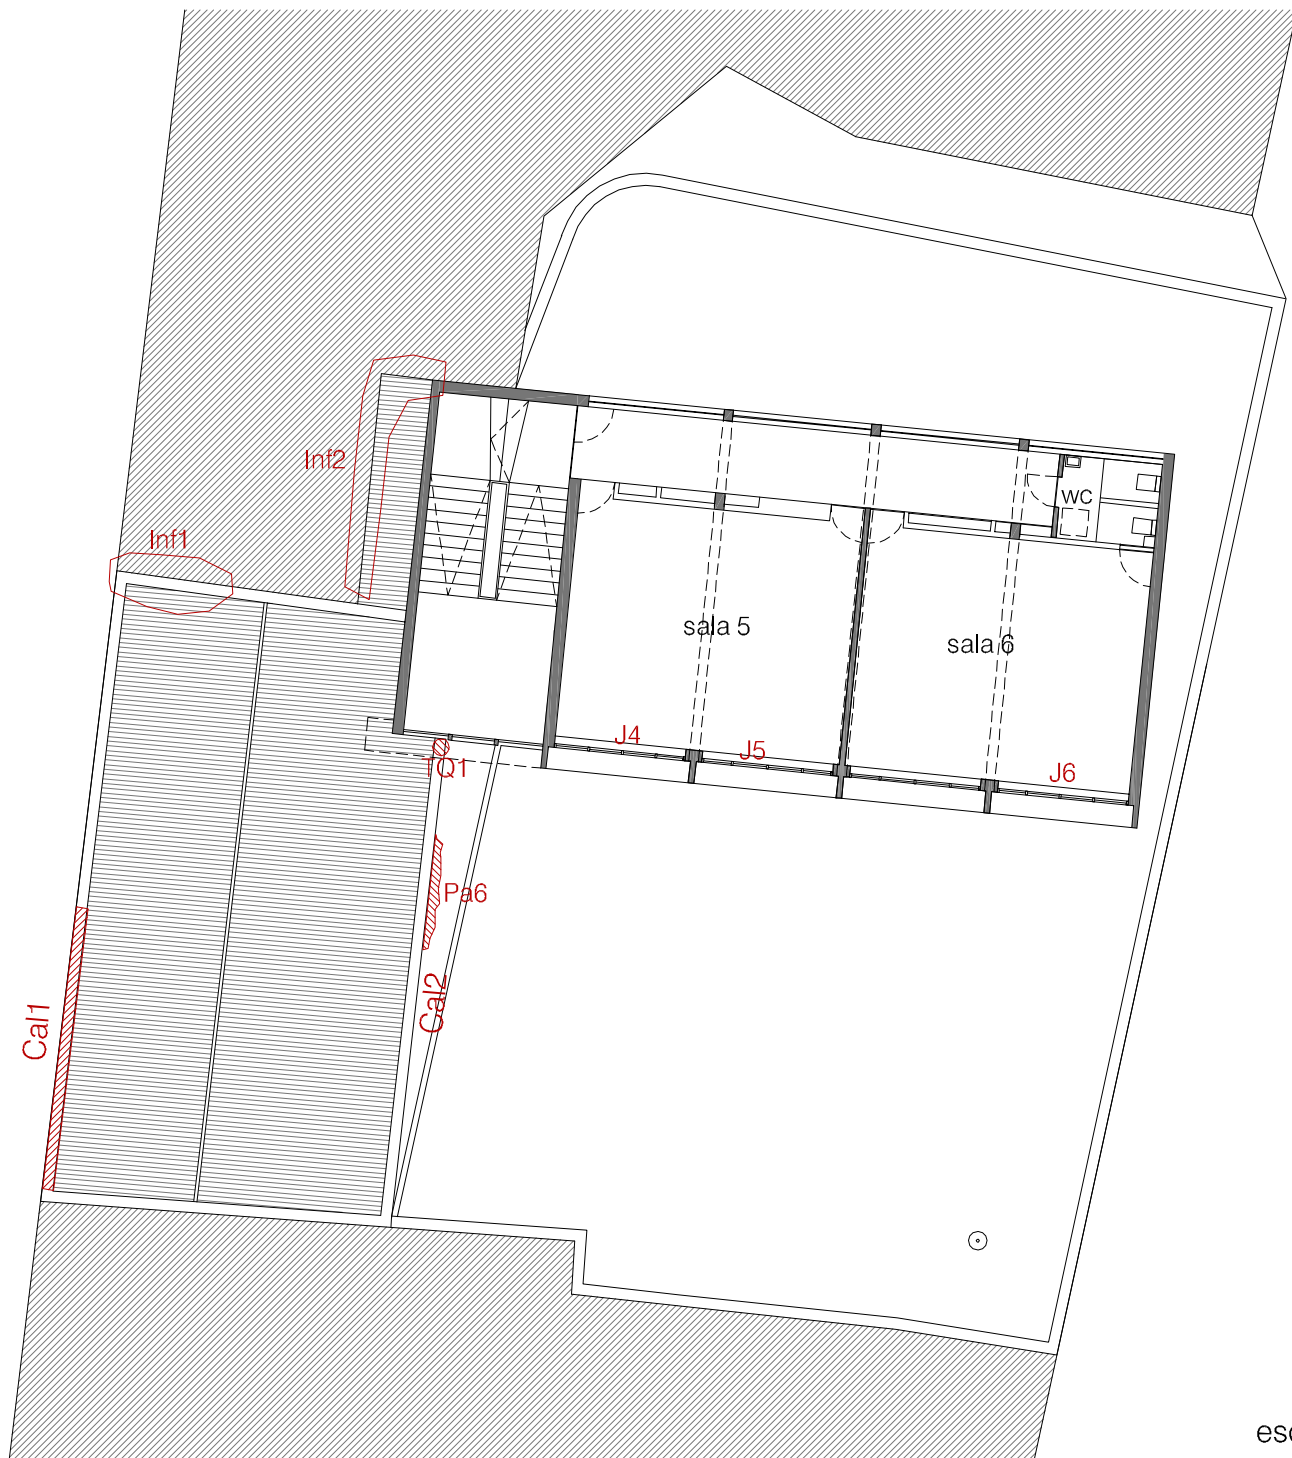
Es.Col.A - Espaço Colectivo Autogestionado - planta do piso 2

por verificar cobertura

infiltrações Inf1 e Inf2 - zonas a verificar para reparar infiltrações

revisão de toda a instalação, medição e levantamento do material necessário, inclui verificação do depósito existente no vão de cobertura do edifício de 2 pisos

reposição de tacos ou torneiras nas zonas de fuga, fixação de sanitas, tubos para instalação exterior na zona da cozinha

revisão de toda a instalação existente, levantamento e medição do material necessário e reparação. Ter o cuidado de instalar as tomadas fora do alcance de crianças e afastadas de zonas de água.
